Комплекс деформаций строительных конструкций в греческом археологическом памятнике «Госпиталь», г. Керчь, Крым

Для цитирования: А. М. Корженков, А. Н. Овсяченко, Н. Ф. Федосеев, А. С. Ларьков. Комплекс деформаций строительных конструкций в греческом археологическом памятнике «Госпиталь», г. Керчь, Крым // *Геология и геофизика Юга России*. 2019. Том 9 № 1. С. 135-149. DOI: 10.23671/VNC.2019.1.26794.

Complex of building constructions' deformations in the Greek archeological settlement «Hospital», Kerch city, Crimea

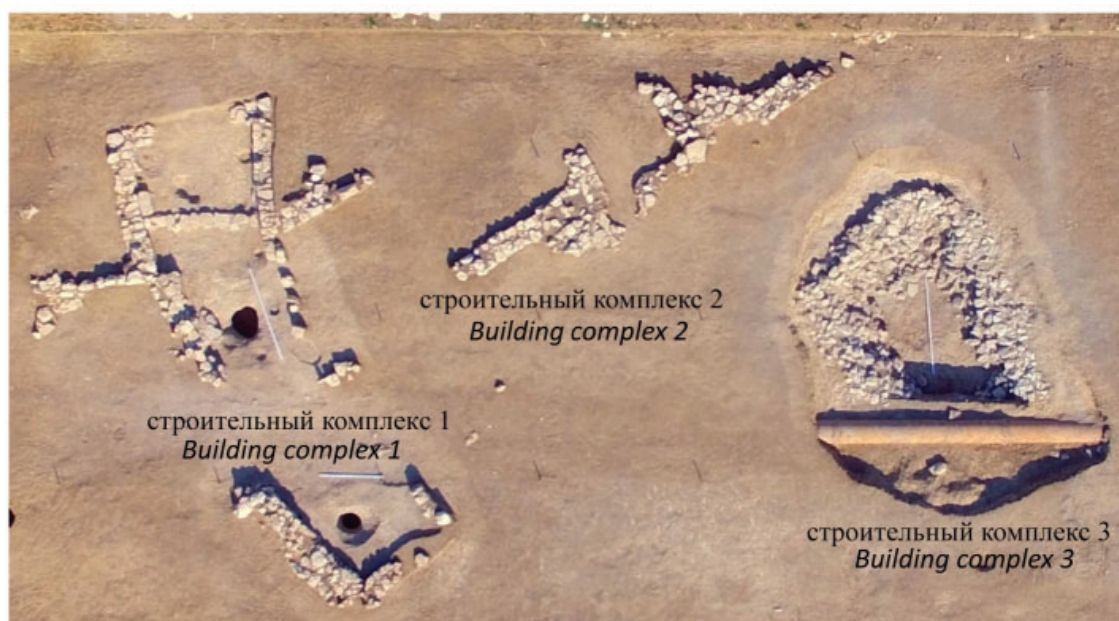
Рис. 2. Общий план городища «Нижний госпиталь». Снимок ориентирован на запад (из Отчета археологических раскопок памятника «Поселение Госпиталь-1»)

Fig. 2. The general plan of the settlement “Nizhnyi Gospital”. The picture is oriented to the west (from the Report of the archaeological excavations of the monument Settlement “Gospital-1”)

Подобным образом повели себя субширотные стены строительного комплекса 3 (рис. 2). Только, по-видимому, при очень сильных сейсмических колебаниях мог произойти подобный сильный отброс обломков стен в северном направлении: отдельные обломки северной стены отлетели на расстояние до 8 м, а с южной стены – до 3 м в том же направлении. Следует отметить, что дальнейшему отлету обломков с южной стены помешала, по-видимому, смежная – северная стена: она оказалась преградой. Заметно, что стены сильно «расселись» при сотрясениях. Видимая высота обеих стен над днищем раскопа 27 мая 2017 г. была 1,00 м, толщина в нижней – сохранившейся части – 0,70 м.

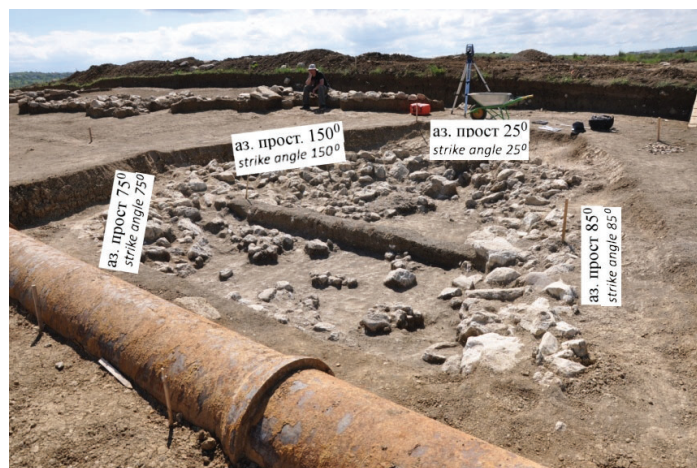
Рис. 4. Непрямоугольное положение стен в строительном комплексе 3: Острый угол между северной и западной стенами – 60°, тупой угол между западной и южной стенами – 125°. Южная стена изломана и повернута против часовой стрелки на 75°, по-видимому, в связи с сильным течением грунта в восточной части комплекса. Фотография 26 мая 2017 г. Вид на запад /

Fig. 4. The non-rectangular position of the walls in the building complex 3: The acute angle between the north and west walls – 60°, the obtuse angle between the western and southern walls – 125°. The southern wall is warped and turned anticlockwise by 75°, apparently due to the strong flow of soil in the eastern part of the complex. Photo May 26, 2017 View to the west

колебаний в центральной части стены, в то время как ее крайние части закреплены смежными – перпендикулярными стенами [Korjenkov, Schmidt, 2009]. Так, перпендикулярная – западная стена строительного комплекса №3 имеет подобный тип деформации: она латерально выгнута в плане на запад до 80 см.

Очень впечатляющим является значительный поворот (на 75°) восточного фрагмента южной стены строительного комплекса № 3 (рис. 4). Поворачиваются не только части стен, но и строительные конструкции целиком. Так вся восточная часть строительного комплекса № 1 целиком развернулась против часовой стрелки. Простираение стен этого комплекса в его западной части субширотное – $100-115^\circ$, в восточной же части простираение стен меняется до азимута $53-65^\circ$ (рис. 5). Понятно, что изначально оба здания были прямоугольными.

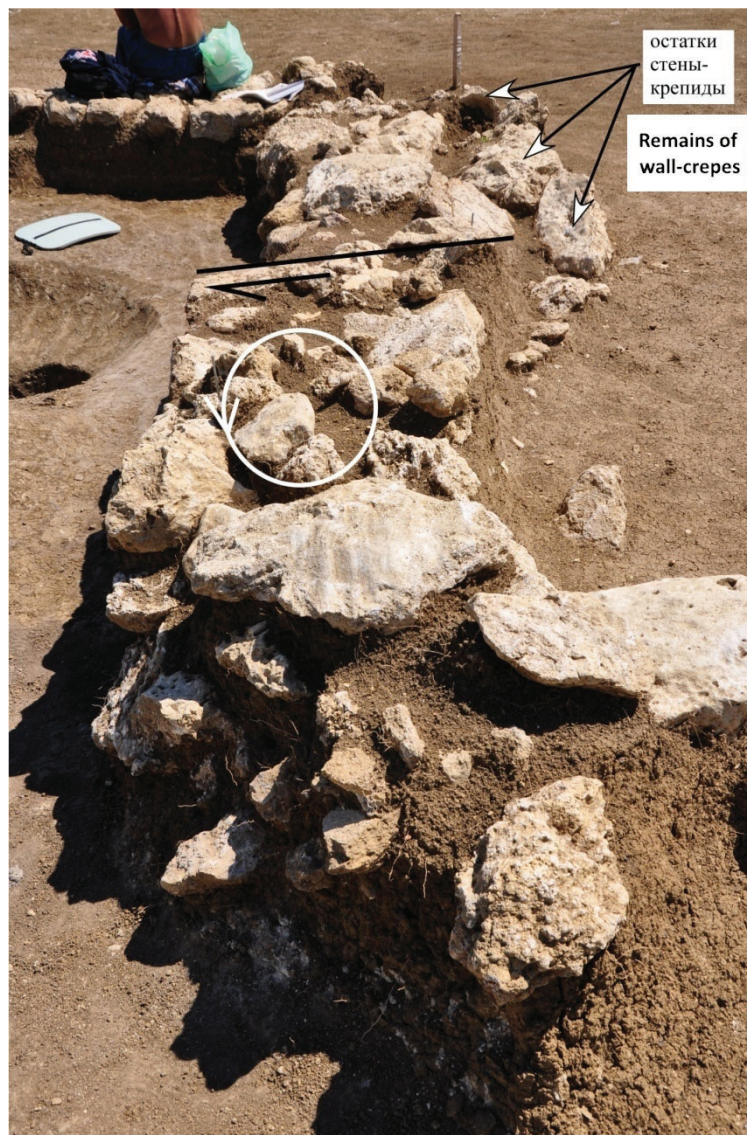
Рис. 6. Разворот против часовой стрелки западной части одной из стен в строительном комплексе 1. Восточная часть осталась на месте, в связи с её поддержкой стеной-контрфорсом. Фотография 26 мая 2017 г. /

Fig. 6. Turning counterclockwise of the western part of one of the walls in the construction complex 1. The eastern part remained in place, due to its support by the buttress. PhotoMay 26, 2017

Вероятно, контрфорсная подпорка с юга была пристроена к длинной стене с простираем 65° в ЮВ части строительного комплекса №1 в квадрате М 30. Стена сохранилась лишь на высоту в два каменных ряда, её ширина 65 см. От стены-крепиды сохранилось лишь пять камней с южной стороны (см. рис. 6). По-видимому,

после сильного землетрясения первоначальная стена сильно наклонилась в южном направлении и, поэтому, древним строителям пришлось провести укрепительные мероприятия.

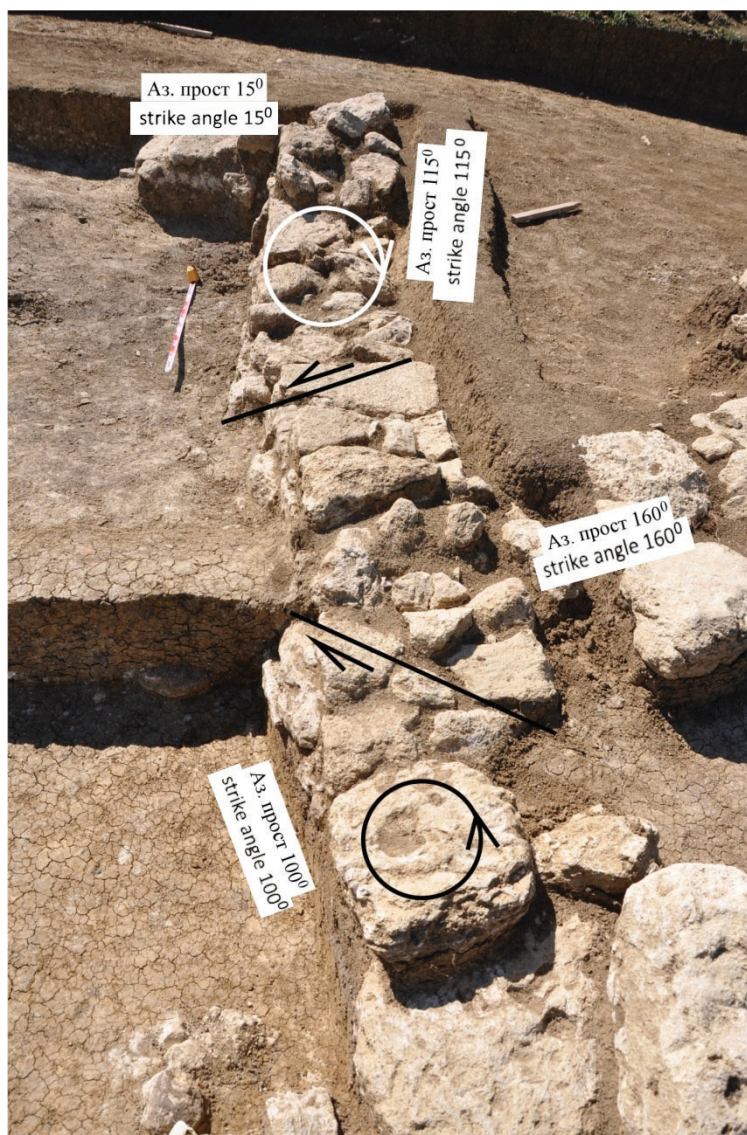
Рис. 7. Выбивание и развороты частей субширотной стены по сопряженным сколам в СЗ части строительного комплекса № 1. Фотография 26 мая 2017 г. /

Fig. 7. Knocking out and reversals of parts of the sub-latitudinal wall along conjugate chips in the NW part of the construction complex No. 1. Photo May 26, 2017

Важным примером хрупких сейсмических деформаций в древних сооружениях являются **сопряженные косые сколы** – разрывы стен со смещением. Они возникают при сильных сжимающих напряжениях, направленных субпараллельно простираению стен. Длина стены при этом уменьшается, уменьшающийся её объем выбрасывается наружу – по латерали в сторону в виде сопряженных разворотов по системе сколов [Хапаев и др., 2016; Корженков и др., 2018]. Такие сколы наблюдались нами в субширотной стене в СЗ части строительного комплекса № 1 (рис. 7). При сильных колебаниях на месте осталась лишь центральная часть этой стены, закрепленная с севера перпендикулярной, в то время как её западное и восточное окончания оторвались по сколам и развернулись по (западная часть) и против (восточная часть) часовой стрелки. Незакрепленные – оторванные части стены при этом сместились к югу на расстояние до 10 см. Описываемая стена сохранилась до уровня 2-3 каменных ряда, её ширина 55 см.

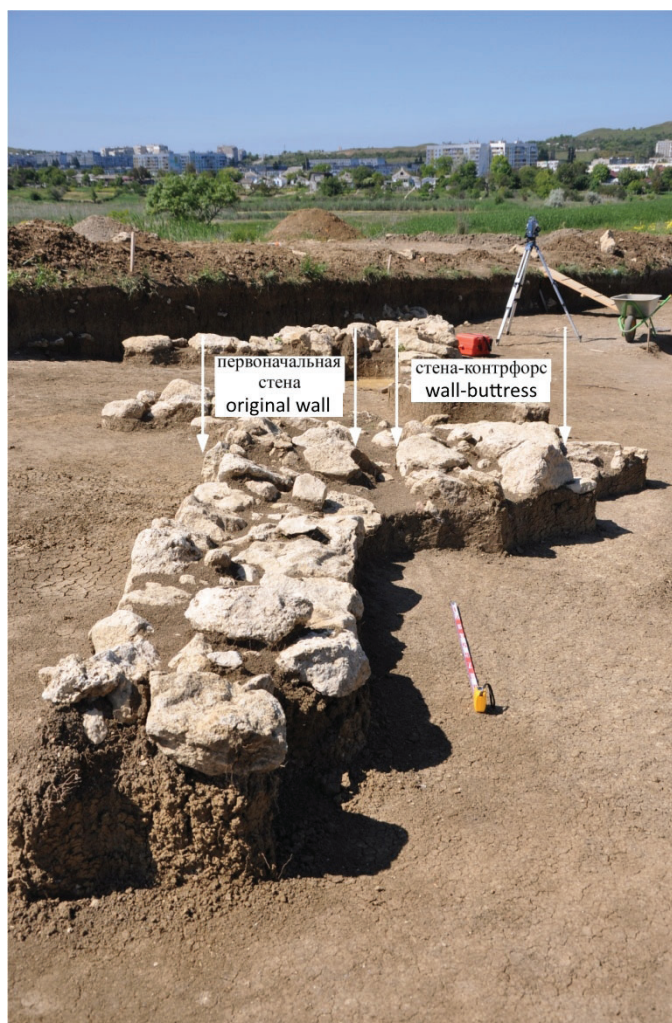
Рис. 8. Остатки стен строительного комплекса № 2. Первичная западная стена наклонилась на восток и для её укрепления была пристроена крепида с восточной же стороны.

Fig. 8. Remains of the walls of the construction complex No. 2. The primary western wall leaned to the east and for its underpinning, a crepidoma was attached on the eastern side. Photo May 26, 2017

Подобная стена-контрфорс имеется в ЮВ углу строительного комплекса №2 (квадрат 28 ИК). Здесь к длинной стене с простираем 160° с востока прислонена другая – более короткая стена (рис. 8). Её простираем 165° . Между этими стенами имеется зазор. Сейчас трудно определить: какая из стен была изначальной – они сохранились лишь в один ряд каменной кладки. Ширина стен: западная – 70 см, восточная – 80 см.

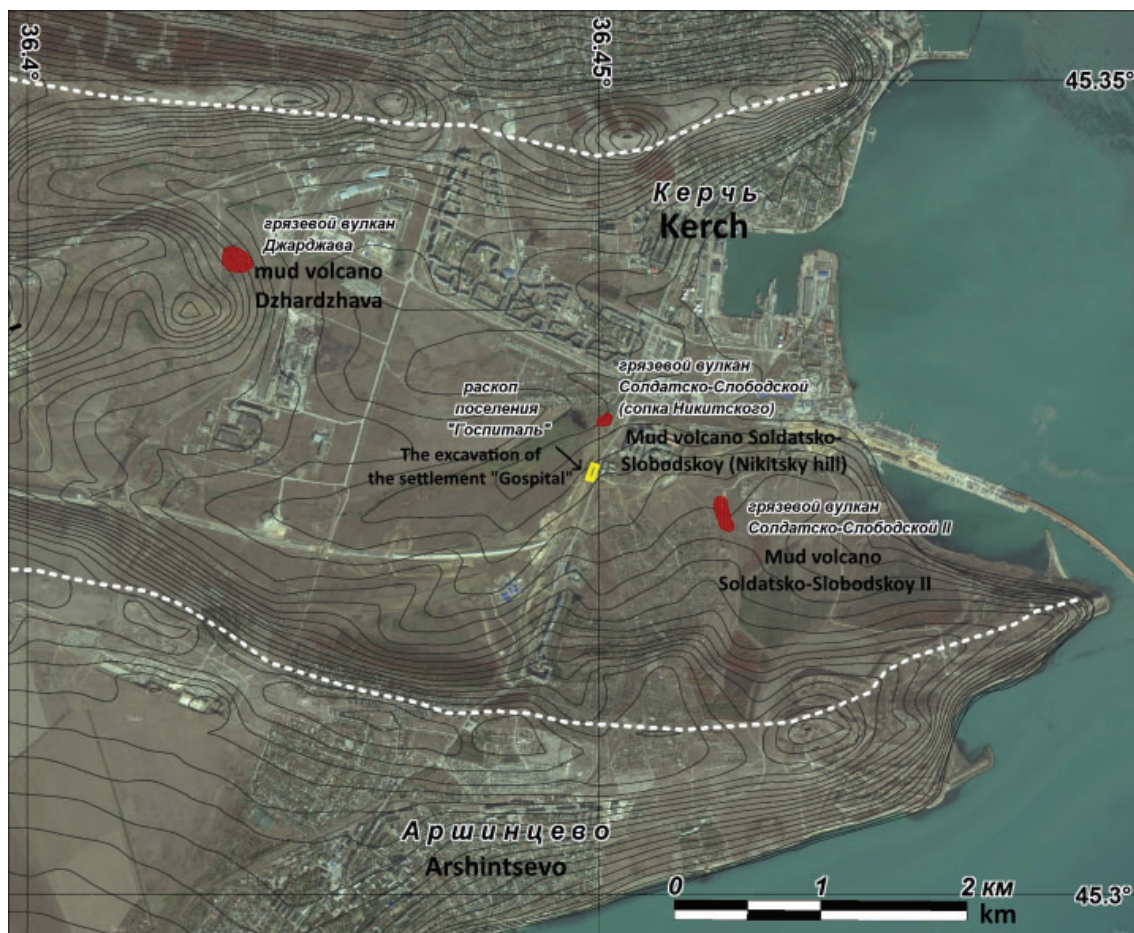
Рис. 9. Схема расположения поселения «Госпиталь» на основе космоснимка (<http://ecn.t0.tiles.virtualearth.net/tiles/a>). Белые линии – контуры подошвы мезотических известняков выраженных в рельефе грядой на крыльях Восходовской антиклинальной складки /

Fig. 9. Location of the hospital settlement “Hospital” on the basis of a satellite image (<http://ecn.t0.tiles.virtualearth.net/tiles/a>). White lines – contours of the base of Meotian limestones expressed in a relief by a ridge on the wings of the Voskhodovo anticlinal fold

Описанные выше деформации стен поселения важно рассмотреть в геологическом контексте. В геологическом отношении археологический памятник «Госпиталь» расположен в своде Восходовской антиклинальной складки. В рельефе эта структура представлена обращенной формой – широкой, открытой к морю долиной, которая с севера и юга окаймлена довольно высокими, но пологими гребнями, сложенными известняками мэотиса позднего миоцена. Вдоль оси этой долины наблюдаются пологие увалы, сложенные глинистыми отложениями нижне-го-среднего миоцена с отдельными выходами майкопских глин в ядрах локальных
