## СНЕЖНЫЕ ЛАВИНЫ И ПРОБЛЕМЫ БЕЗОПАСНОСТИ ЖИЗНЕДЕЯТЕЛЬНОСТИ НА ТРАНСКАВКАЗСКОЙ АВТОМАГИСТРАЛИ

В статье рассмотрены лавиноопасные участки Транскавказской автомагистрали и ее инфраструктуры. Даны рекомендации по снижению рисков и обеспечению безопасности жизнедеятельности на этой дороге.

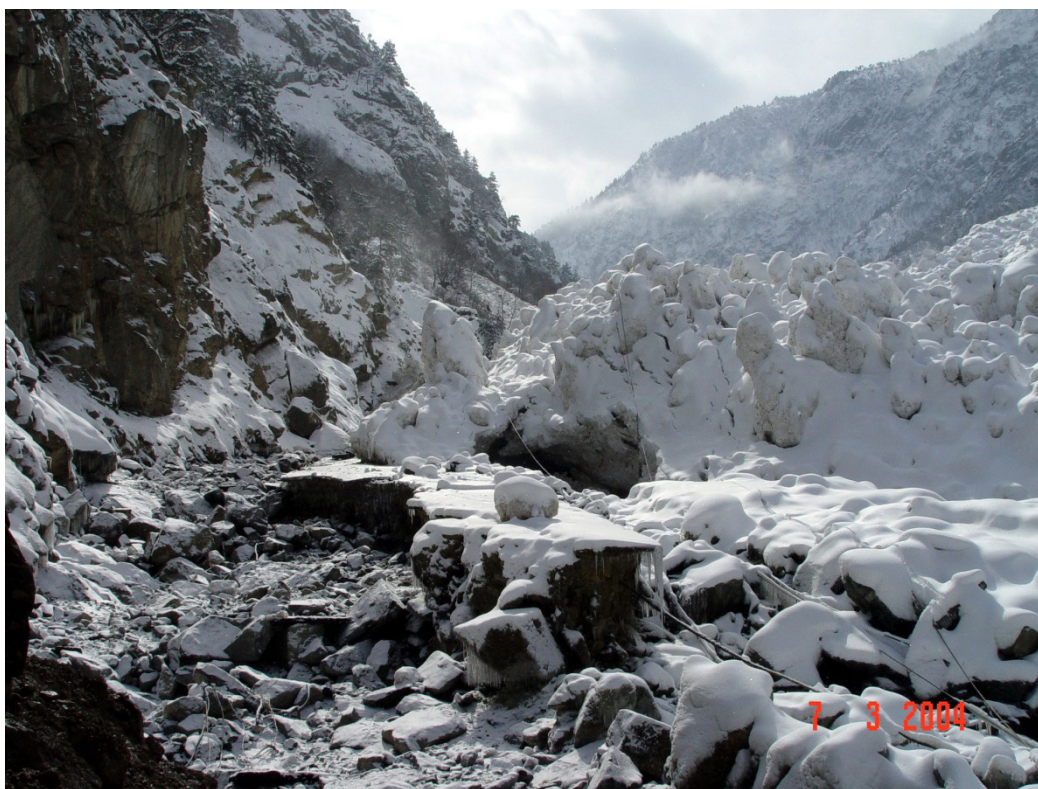
Первой, наиболее опасной является лавина, сходящая на дорогу с левого борта Кассарского ущелья по ущелью Сидан. Ее лавиносбор начинается на висячем леднике под вершиной Кальпер на высоте около 3600 м. Площадь лавиносбора около 3 км<sup>2</sup>, транзит около 5 км. Ежегодно эта лавина доходит до русла р. Ардон и заваливает его. В отдельные годы она заваливает и участок ТрансКАМа, расположенный на правом, противоположном берегу реки. В 1937 г. под таким лавинным завалом на дороге погибло 44 подводы местных жителей. Самый мощный за последнее время сход этой лавины был 1 марта 2004 г. Тогда лавина объемом около 200 000 м<sup>3</sup> запрудила реку Ардон, и залетела вверх на противоположный склон, снесла опоры высоковольтной ЛЭП, полностью завалила около 200 м дороги. Воды Ардона сначала прорвались по дорожному полотну, и полностью его смыли на протяжении около 200 м на глубину до 5 м (рис. 1). Потом река прорвалась уже по своему руслу. На восстановление дороги потребовалось несколько дней. Только по счастливой случайности в момент схода лавины транспорта на этом участке дороги не было. Для защиты автодороги от этой лавины необходимо построить противолавинную галерею соответствующей длины и конструкции. При ее проектировании и строительстве необходимо учитывать, что лавина будет ударять эту галерею не сверху вниз, а снизу вверх. Поэтому галерея должна быть сплошной, закрытой без оконных проемов. По архитектуре она должна быть обтекаемой, учитывающей направление

Рис. 1. Разрушение ТрансКАМа – последствия схода лавины Сидан в марте 2004 г. (фото Р. Тавасиева)

движения лавины в этом месте – вверх по склону! А пока, для предупреждения катастрофического схода этой лавины и гибели людей необходимо периодически, в зависимости от снегонакопления, производить ее принудительный спуск. Такой спуск с помощью противолавинного артиллерийского орудия по нашему настоянию впервые был проведен в 1996 г. с территории поселка Бурон (ныне – территория щебеночного завода).

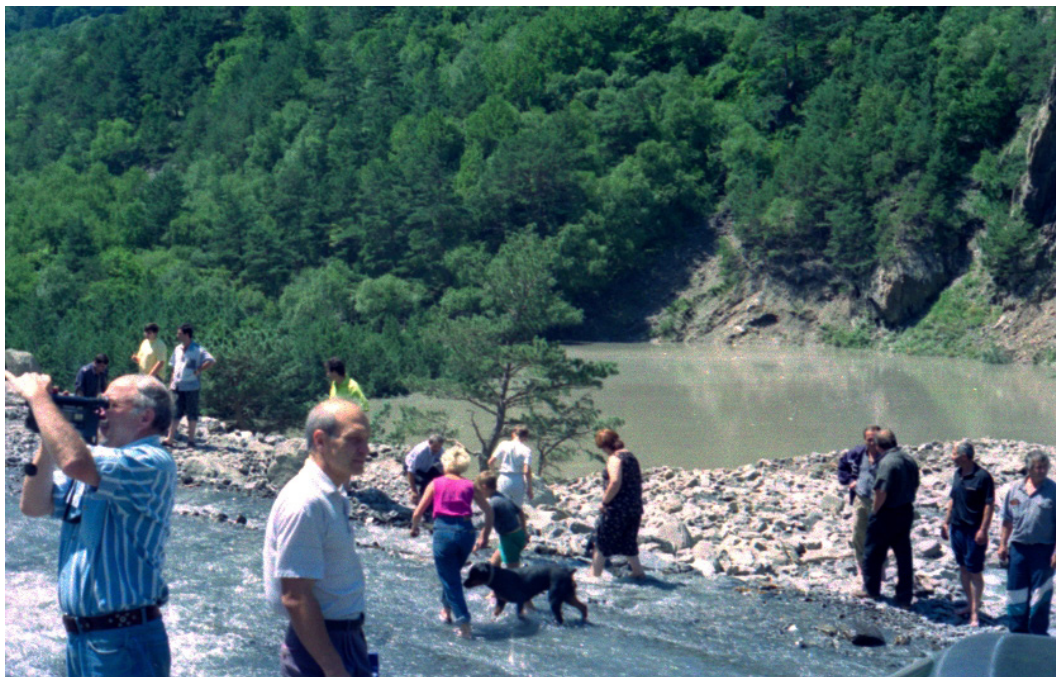
*Рис. 2. Сошедший по Касайкому сель в 1996 г. образовал подпрудное озеро на р. Ардон (фото Р. Тавасиева)*

Один из самых проблемных участков ТрансКАМа находится в устье реки Касайдон. Здесь с правого борта Кассарского ущелья по ущелью Касайком постоянно сходят мощные селевые потоки. Уже несколько раз эти потоки полностью сносили железобетонный мост через эту реку и прилегающие участки дороги. В 1996 г. сошедший здесь селевой поток снес мост и запрудил русло реки Ардон. В результате этого образовалось подпрудное озеро площадью около 20 тыс. м<sup>2</sup> (рис. 2). Через несколько часов произошел прорыв озера и его воды смыли автодорогу на протяжении около 300 м. До настоящего времени не принято решение о безопасном способе укрепления этого участка ТрансКАМа. Сейчас воды реки Касайком стекают под дорогой по водопропуску из четырех стальных труб диаметром около 1 м (рис. 3). Но во время ливневых осадков значительная часть воды начинает переливать через дорогу и размывать ее. Если сойдет селевой поток, то прилегающий участок дороги будет снесен. Впервые за весь период наших наблюдений с 1993 г., в апреле 2005 г. по Касайкому сошла лавина, которая разрушила электроподстанцию (рис. 4). Эта лавина не дошла до дороги и до водопропуска под ней всего около 100 м. Еще в июне месяце электроподстанция оставалась под лавинным завалом. Для предотвращения ЧС на этом участке ТрансКАМа мы предлагаем в этом месте построить бетонный селепропуск длиной около 240 м и мост через него. Ширина селепропуска и высота моста должны соответствовать потенциально возможному максимальному объему селевого потока. Чтобы не вызвать подпруды реки Ардон, этот селепропуск должен плавно заворачивать вниз по течению этой реки. Его косынки перехвата

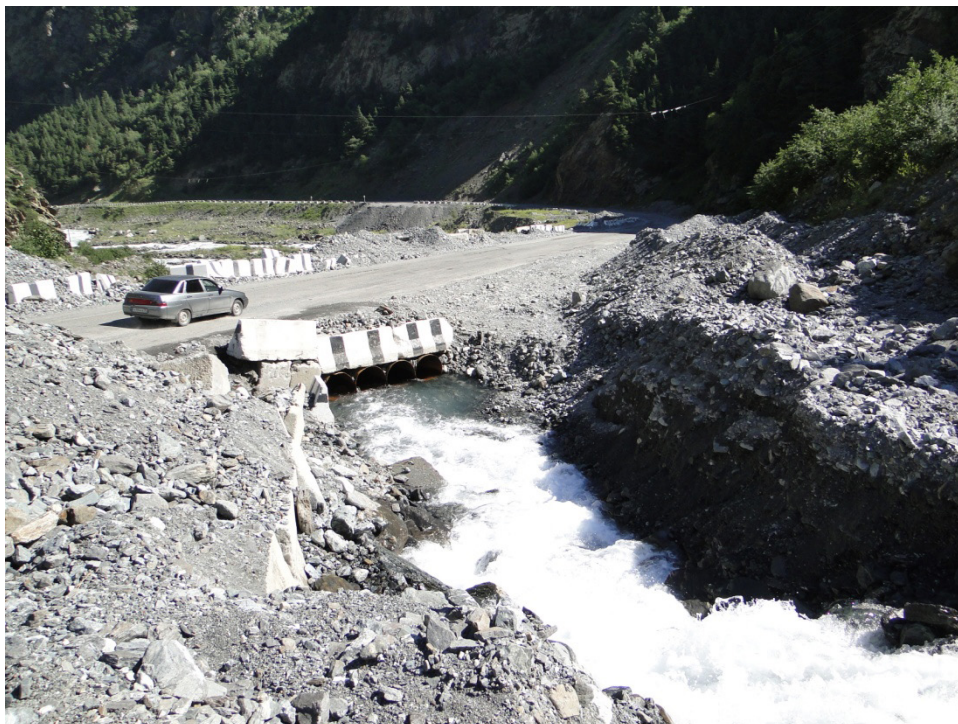
Рис. 3. Водопропуск на р. Касайкомдон (фото Р. Тавасиева)

должны охватывать всю ширину русла р. Касайдон выше электростанции. Тогда этот селепропуск будет выполнять и функции лавинопропуска.

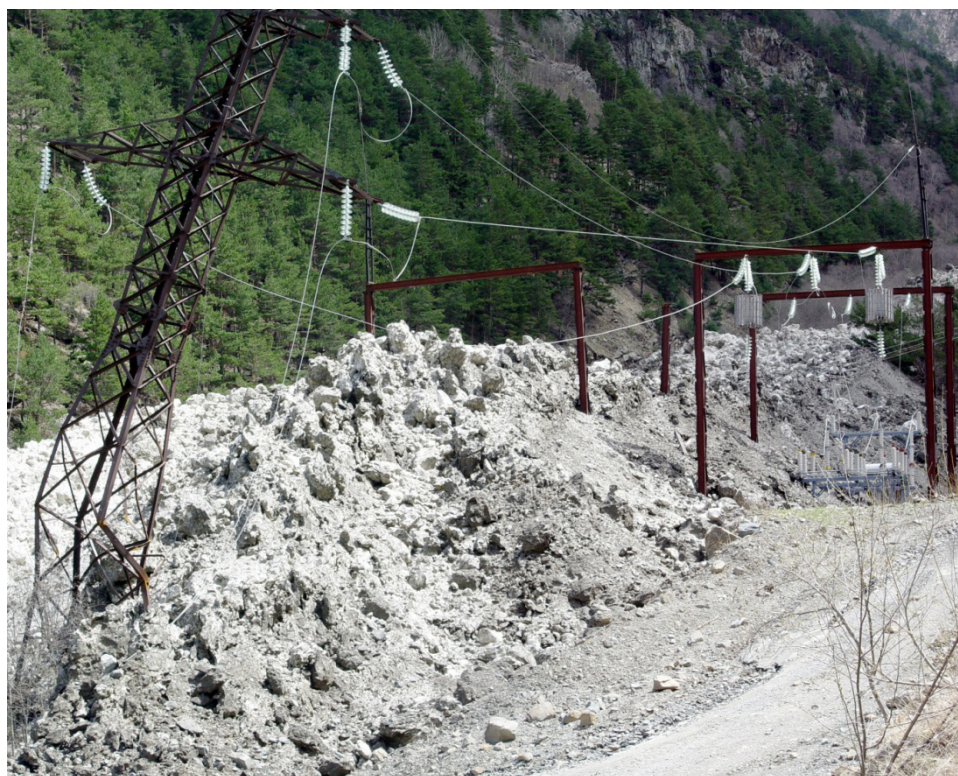
Рис. 4. Электростанция в Касайкоме, заваленная лавиной в апреле 2005 г. (фото Р. Тавасиева)

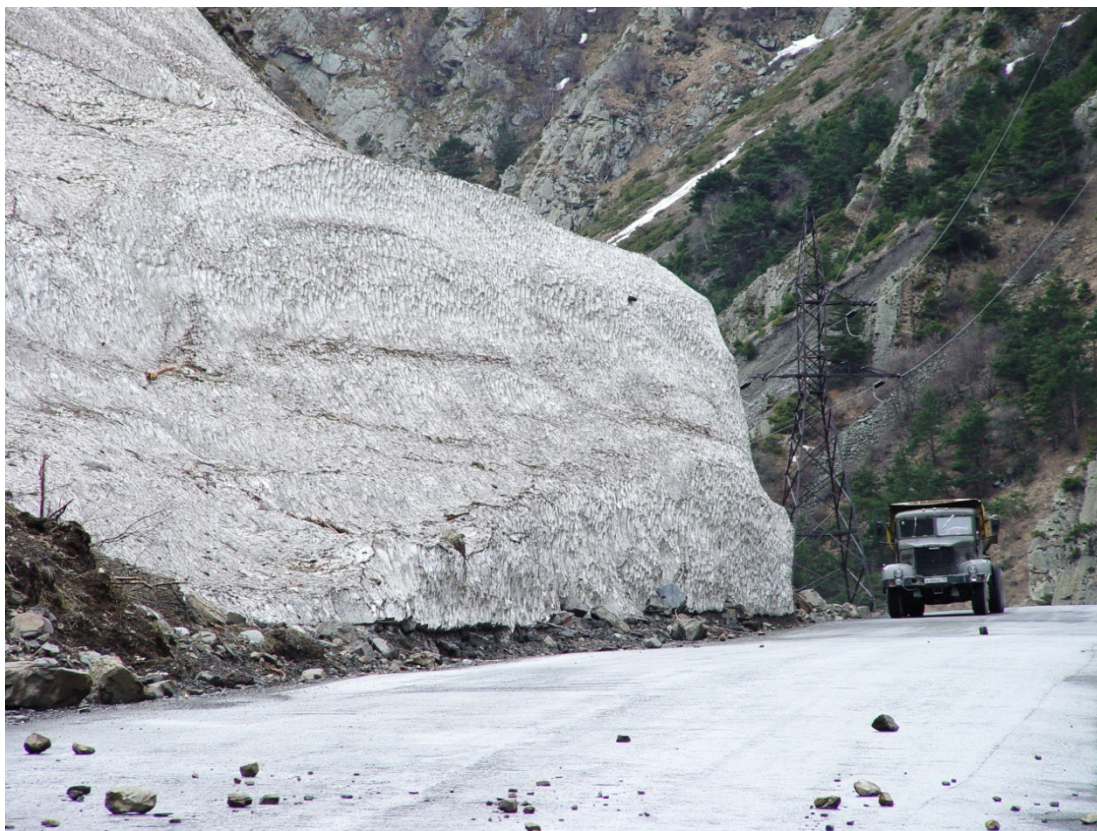
Самая мощная и опасная лавина в пределах Кассарского ущелья сходит с его левого борта по боковому ущелью Гомхат. Лавиносбор этой лавины расположен на высотах 3200–1650 м и имеет площадь около 2 км<sup>2</sup>. Практически ежегодно объем этой лавины бывает такой мощности, что она перекрывает реку Ардон, вылетает на противоположный склон и заваливает автодорогу, расположенную над рекой на высоте около 20 м. Кроме этого она захлестывает на этот склон до высоты около 50 м и постоянно сносит не успевающие вырасти здесь деревья. Отложения лавины перекрывают дорогу слоем снежных масс мощностью до 20 м (рис. 5). Часто эта лавина обрывает и высоковольтную ЛЭП. В 1993 г. объем сошедшей здесь лавины был около 400 000 м<sup>3</sup>. После схода таких объемов дорога на несколько дней остается непроезжей. Для предупреждения возникновения ЧС на данном участке ТрансКАМа необходимо строительство полностью закрытой противолавинной галереи с особенностями конструкции, учитывающими направление движения снежных масс в этом месте – вверх по склону! Галерея должна быть обтекаемой со стороны удара лавины.

Рис. 5. Отложения лавины Гомхат в апреле 2006 г. (фото Р. Тавасиева)

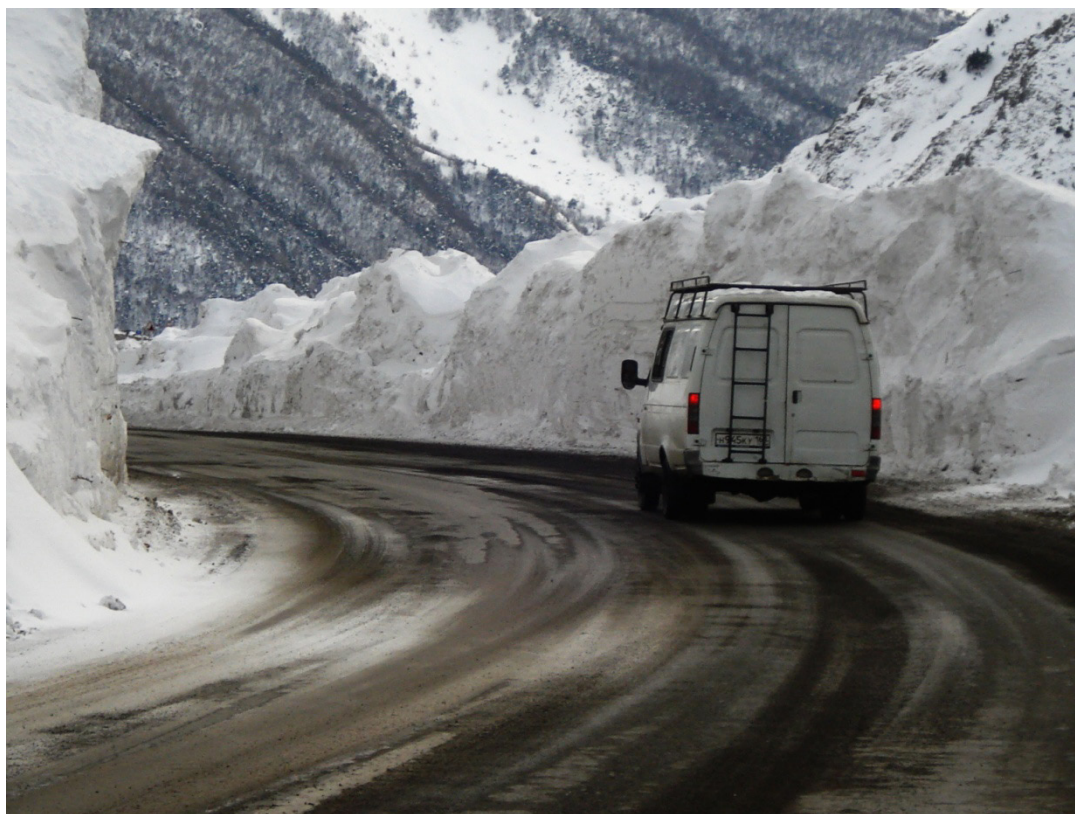
Рис. 6. Отложения лавины Фараг (Автобусная) в январе 2012 г. (фото Р. Тавасиева)

Лавина Фараг сходит с одноименного урочища с правого борта Кассарского ущелья (рис. 6). У спасателей эта лавина называется «Автобусная». Это название она получила после катастрофы 1993 г., когда этой лавиной был сброшен в р. Ардон автобус с людьми. Повторным сходом этой же лавины автобус был запрессован в русле реки. Тогда в автобусе погибло 23 человека. Трое суток спасатели откапывали погибших и сами чуть не погибли под очередным ее сходом. Для предупреждения катастроф на этом участке ТрансКАМа необходимо строительство противолавинной галереи или лавиноудерживающих заборов в верхней части лавиносбора. А пока этих сооружений нет, необходимо производить профилактический принудительный спуск этой лавины.

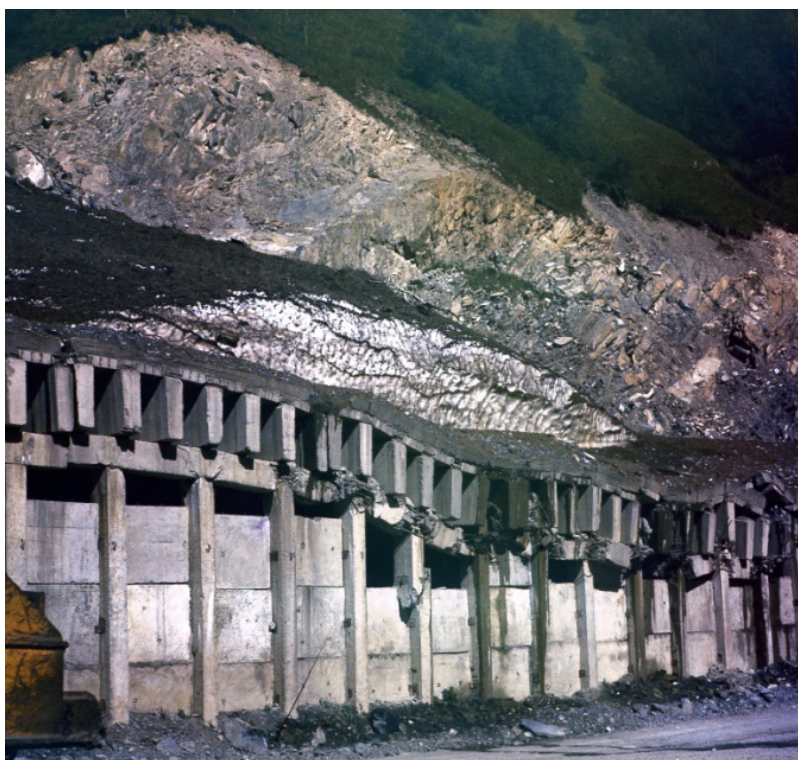
Самый сложный в лавиноопасном отношении участок ТрансКАМа расположен в Заккинском ущелье. Здесь на дорожное полотно сходит около 100 лавин. Поэтому здесь в первую очередь в 1976 г. была построена противолавинная галерея протяженностью около 400 м. Но конструкция и архитектурная форма этой галереи была такой, что она стала препятствием для прохождения сходящих на нее лавин. «... Архитектура галереи должна органично вписываться в существующий рельеф при пересечении лавинного лотка, не образуя сколько-нибудь значительных помех для движущихся снежных масс. К сожалению, этот принцип не был учтен во время проектирования существующей противолавинной галереи. Она изначально была отнесена от верхового откоса на недопустимое расстояние и имела плоскую, горизонтальную крышу, представляя собой перед падающей под углом  $45^\circ$  лавиной за-

градительное сооружение, принимающее на себя всю мощь лавинного удара. Даже большая прочность ей не помогла» [Кесаонов, 2009, с. 54]. Это привело к тому, что одной из лавин западный портал галереи был разрушен, а остальная часть была значительно повреждена (рис. 7). В 2002 г. к уцелевшей части галереи было построено ее продолжение из гофрированного металла. Но его прочность оказалась очень низкой, и эта часть галереи была в первый же год раздавлена лавинами (рис. 8). Впоследствии эту галерею восстановили и достроили. Верховой откос и крышу отсыпали грунтом, чтобы не препятствовать прохождению лавин поверх галереи. Сейчас протяженность этой галереи 890 м. Теперь она защищает дорогу от десятка опасных лавин.

Рис. 7. Частично разрушенная лавиной противолавинная галерея. 1987 г. (фото Р. Тавасиева)

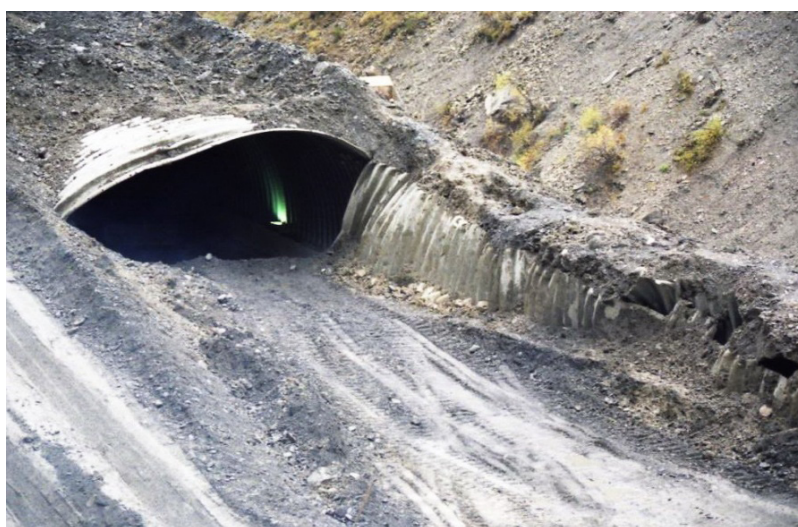
Рис. 8. Раздавленная лавиной противолавинная галерея из гофрированной стали. 2002 г.

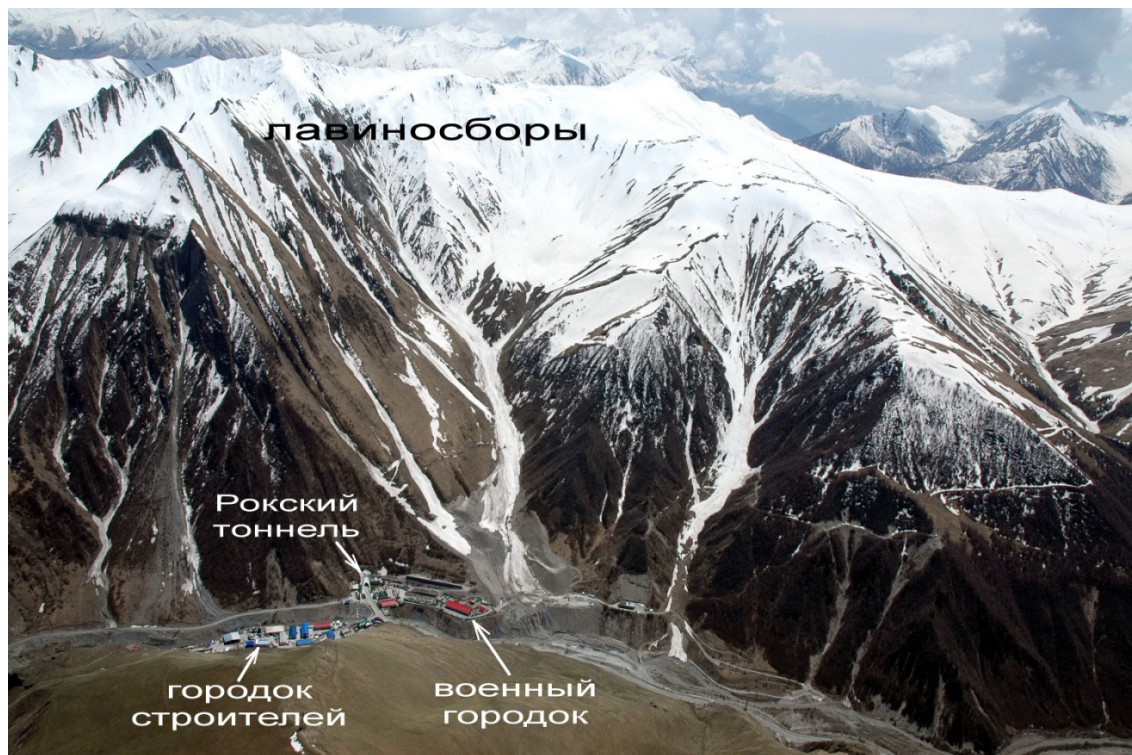
Рис. 9. Лавина Той и инфраструктура ТРАНСКАМ около Рокского тоннеля. Аэрофото МЧС.

Необходимое обустройство ТрансКАМа на участке от «Чертова моста» до портала Рокского тоннеля достаточно подробно дано в статье В.Х. Кесаонова [Кесаонов, 2009]. Но в этой статье не рассматривается одна из опаснейших лавин этого участка ущелья – лавина «Той». Лавиносорбы этой лавины расположены на северном склоне Главного Водораздельного хребта на высотах 3000–2030 м над северным порталом Рокского тоннеля и его инфраструктуры. Площадь лавиносорбов около 2 км<sup>2</sup>, транзит около 2,5 км. Потенциально здесь может сойти лавина объемом около 1 млн. кубометров. Под угрозой поражения этой лавиной находится территория военного городка и участок ТрансКАМа, расположенный на противоположном берегу реки протяженностью около 300 м (рис. 9). За время функционирования автодороги под этой лавиной погибло более десятка человек. Для защиты военного городка от лавины «Той» была построена насыпная направляющая дамба длиной около 250 м и высотой до 15 м. Но сходящая здесь лавина частично перелетает эту дамбу и поражает территорию военного городка. Значительная часть этой лавины заваливает русло реки Заккадон и прилегающий участок автодороги. Установленные в нижней части лавиноопасного склона противолавинные редко ячеистые стальные сетки не способны предотвратить сползание снега и зарождение лавины. 8 января 2013 года эта лавина разрушила котельную, трансформаторную подстанцию и другие объекты на территории военного городка (рис. 10). Лавинная масса выдавила окна и завалила комнаты первого этажа главного здания (рис. 11). Хорошо, что все это произошло в то время, когда военнослужащие были за пределами городка.

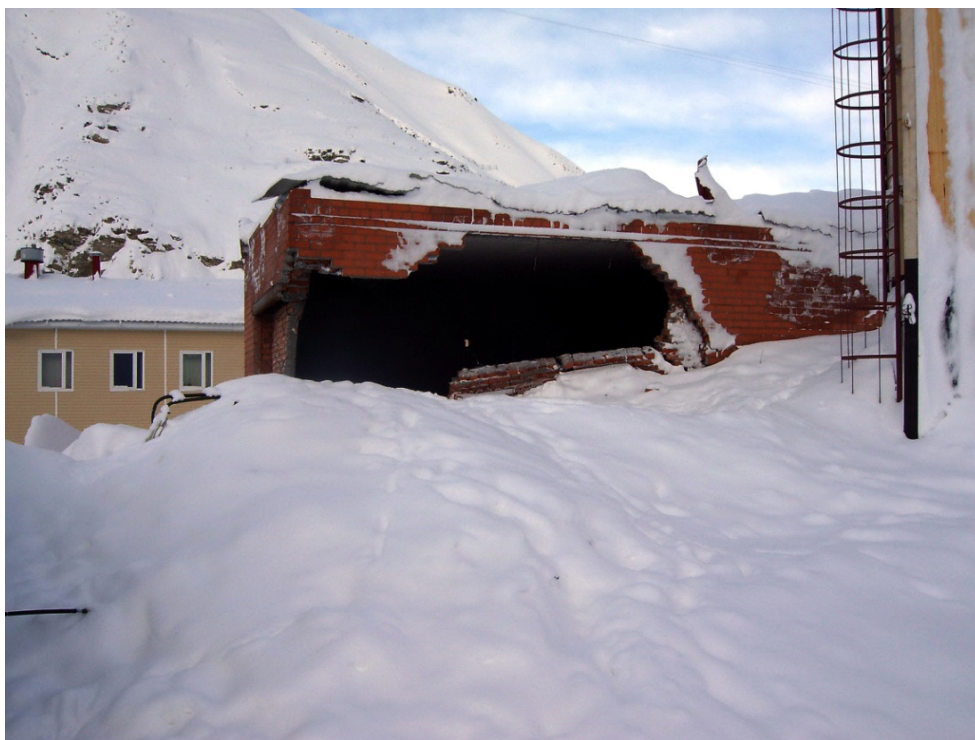
*Рис. 10. Разрушенная котельная военного городка Рокского тоннеля в январе 2013 г. (фото Шамиля Сулейманова)*

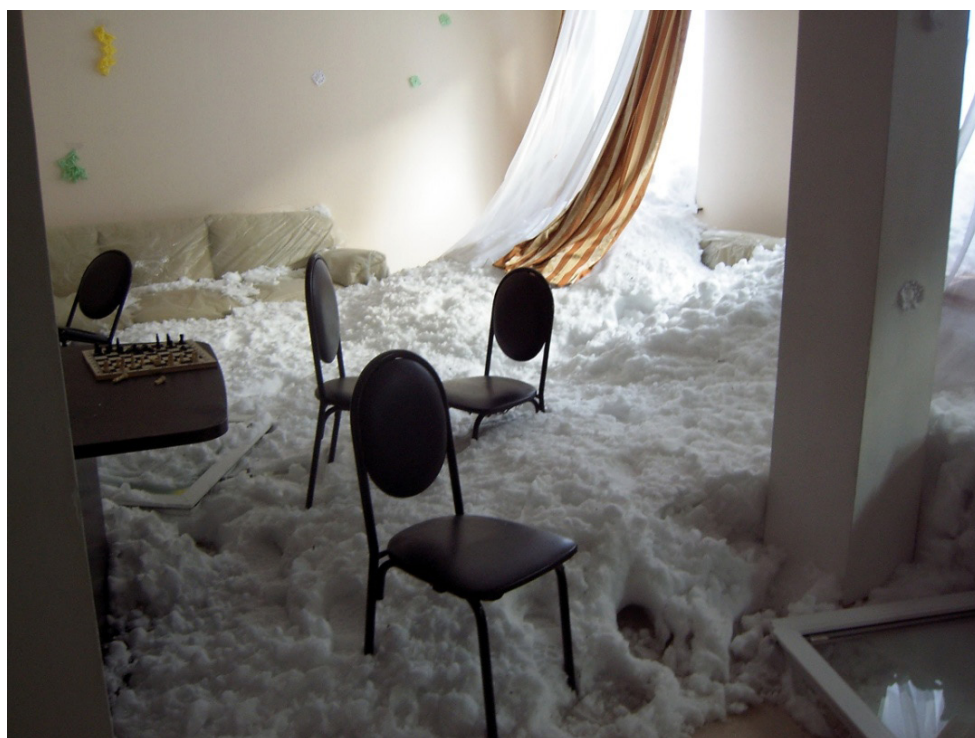
*Рис. 11. Лавина внутри здания военного городка 20.01.2013 г. (фото Шамиля Сулейманова)*

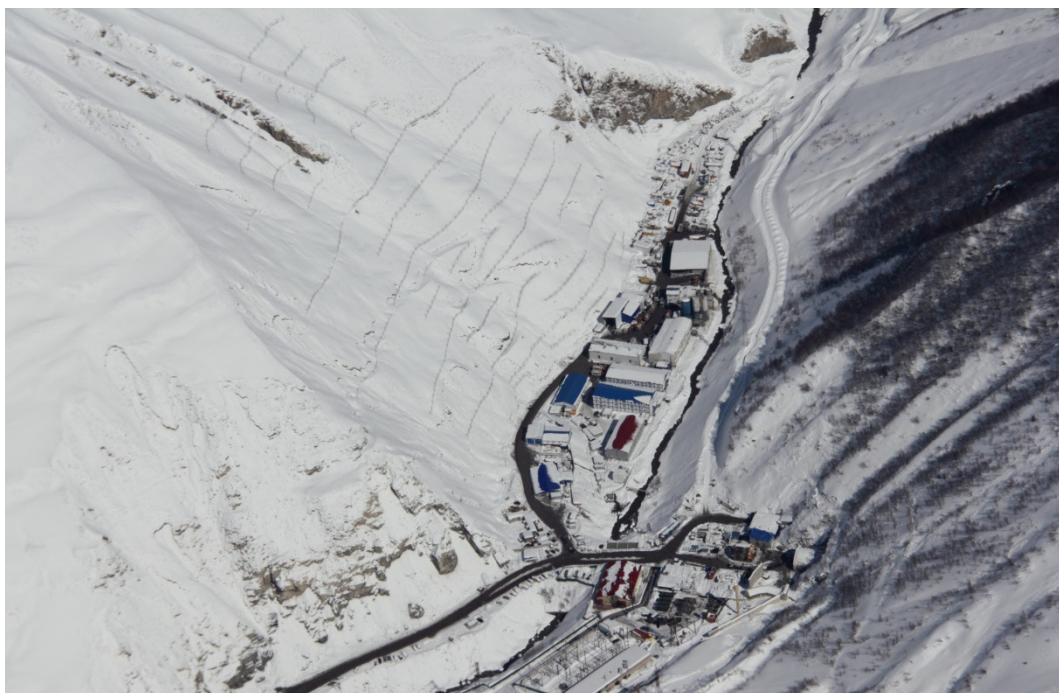
То же самое касается и местоположения городка строителей, которые проводят реконструкцию Рокского тоннеля. Их городок расположен также в лавиноопасном месте. Противолавинные сетки, установленные над ним, не способны в полной мере защитить этот объект от лавин (рис. 12). 8 января 2013 г. лавинный снег также

Рис. 12. Городок строителей тоннеля. Аэрофото МЧС

Для недопущения подобных и более опасных ЧС на этих территориях необходимо снегоудерживающие конструкции устанавливать в верхних частях лавиносборов, там, где зарождаются лавины. Вместо снегоудерживающих сеток здесь лучше устанавливать снегоудерживающие щиты из металлических или бетонных элементов (рис. 14). Только такие заборы надежно предотвращают зарождение и сход лавин. Другой вариант это перенос военного городка и городка строителей в более безопасное место. А для защиты этого участка ТрансКАМа необходимо строительство закрытой противолавинной галереи.

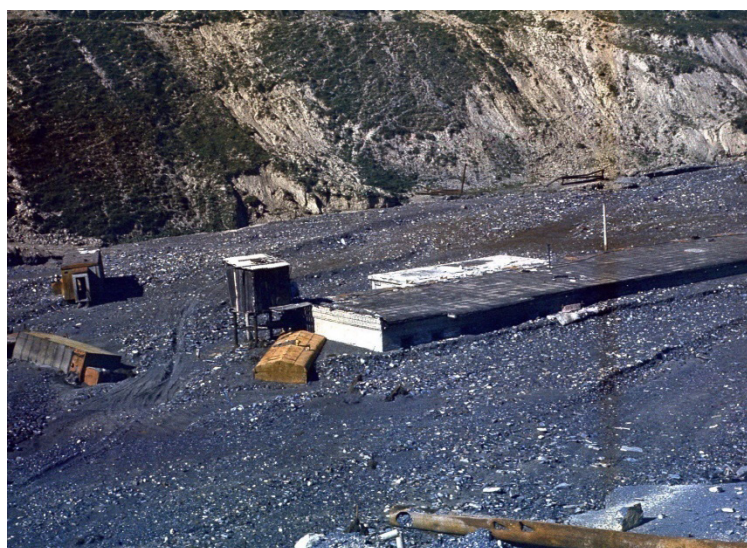
частично повредил строения этого городка. Кроме того, данный городок построен на берегу селеопасной реки. В 1987 г. первоначально находившийся здесь городок строителей тоннеля был полностью погребен селем (рис. 13).

Рис. 13. Городок строителей Рокского тоннеля погребенный селем в 1987 г. (фото Р. Тавасиева)

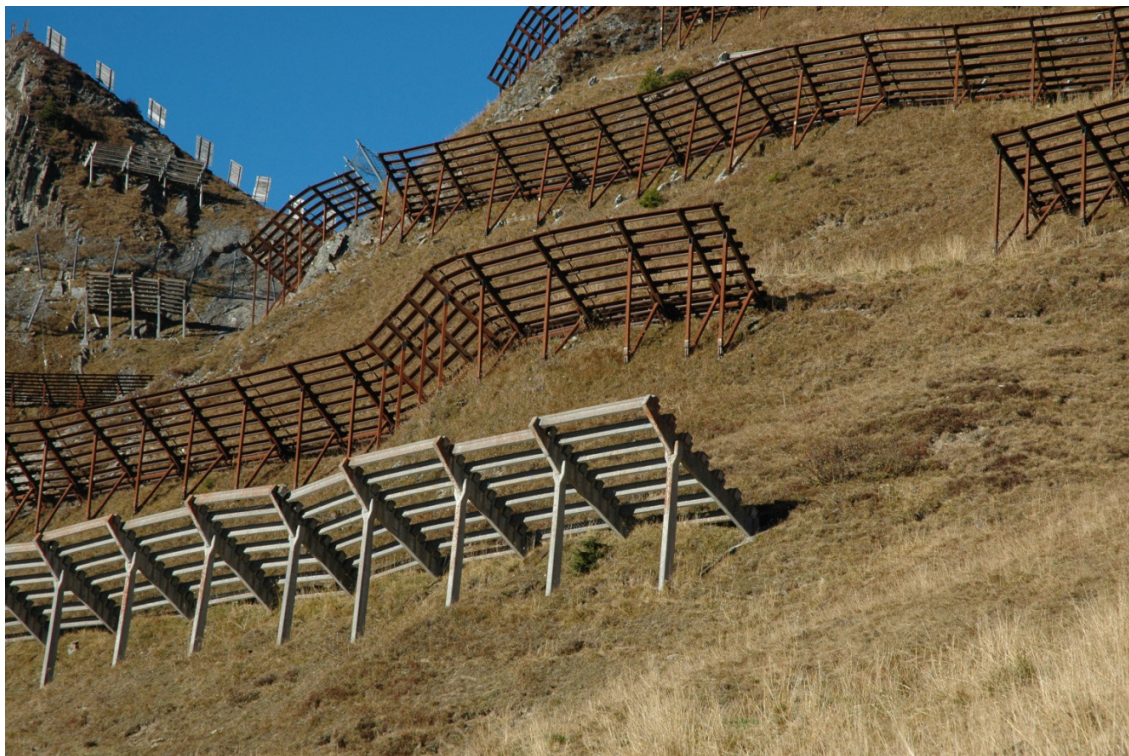
*Рис. 14. Лавиноудерживающие щиты в Швейцарии (фото И. Галушкина)*

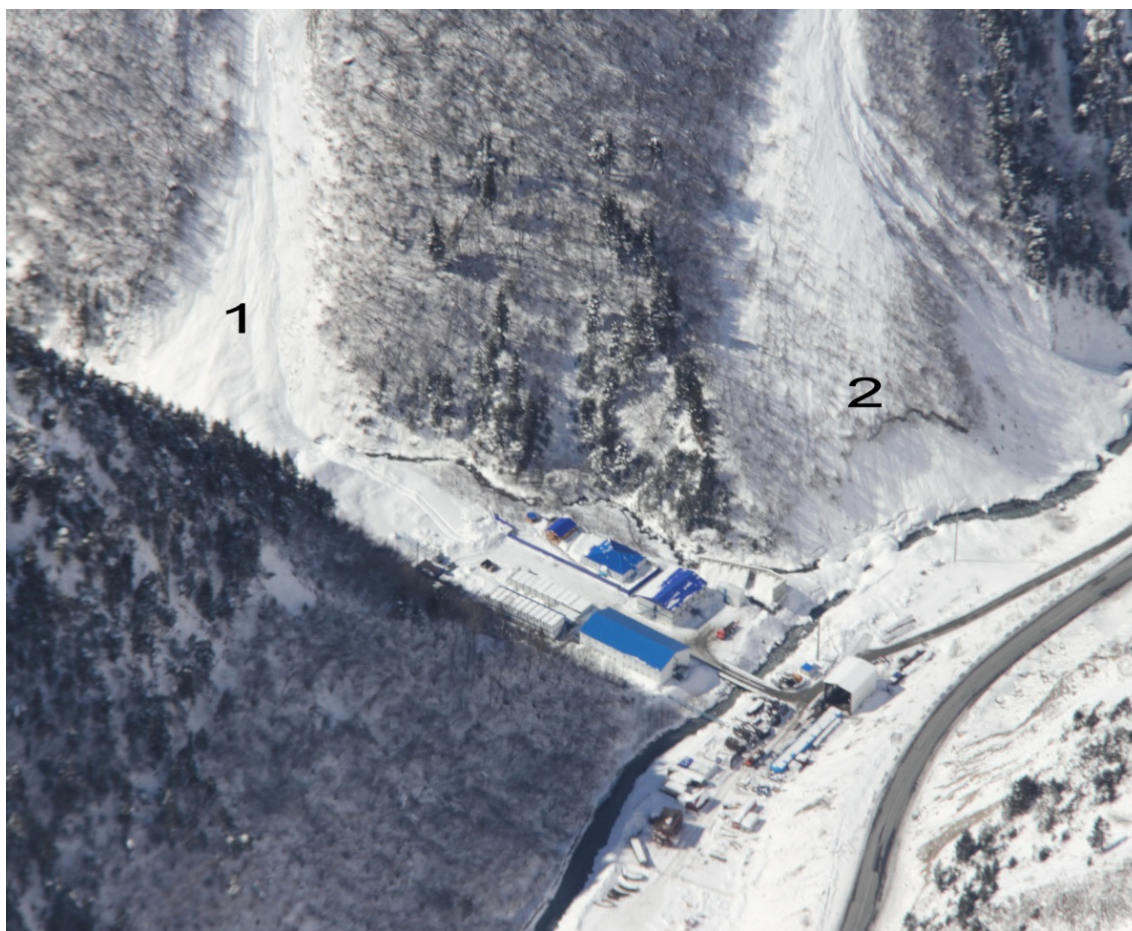
Еще один городок строителей ТрансКАМа построен в устье реки Гинат. Территория этого городка расположена между двумя конусами выноса лавин (рис. 15). Для защиты этого объекта от первой лавины, сходящей в русло р. Гинат, была сде-

*Рис. 15. Опасное размещение городка строителей в устье р. Гинат. Аэрофото МЧС*

лана небольшая насыпная дамба. При достаточно сильном снегопаде здесь может сойти лавина, которая перелетит через дамбу и разрушит этот городок. А если эта лавина плотно перекроет русло реки, то здесь может образоваться подпрудное озеро. При последующем его прорыве городок может быть смыт. Вторая лавина при достаточной мощности может перекрыть место впадения р. Гинат в р. Заккадон и подъездной путь к этому городку. Тогда городок может временно затопить. Для недопущения ЧС этот городок строителей необходимо перенести в безопасное место.
